Katholische Pfarrei Herz Jesu Rostock

Herz Jesu Figur mit Wimpergarchitektur

farrei Herz Jesu Rostock, Herz Jesu Figur – Restaurierungsbericht Diplom Restaurator (FH) Quartiertsr. 2 18057 Rostock Fax + Tel O381/4031240	Seite 2
1.	Verzeichnisse	Juni 2020

Objekt: Herz Jesu Figur, entstanden um 1900

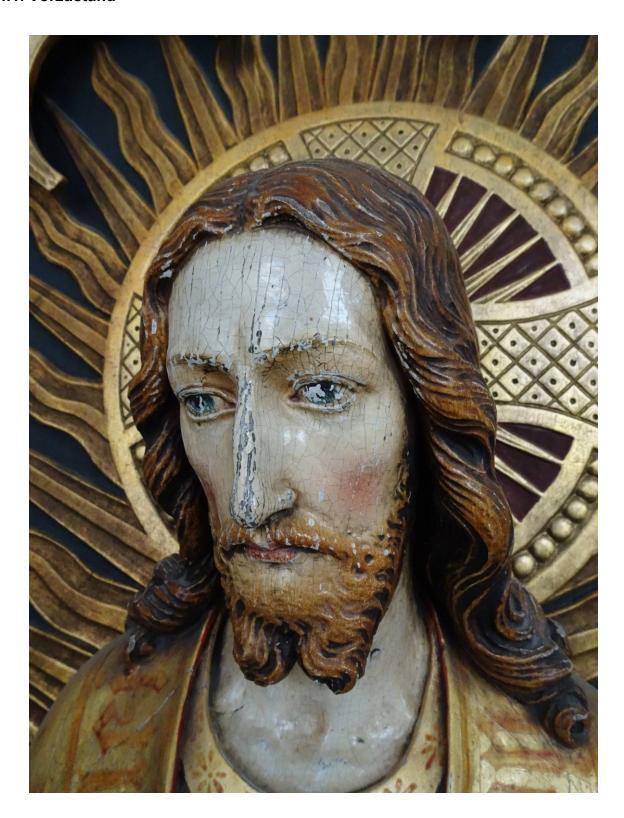
Abbildung 2 Detail, Gesicht

Die Fassungsverluste im Bereich der Nase und der Augen beeinträchtigen den Gesichtsausdruck erheblich. Die Verschmutzung der Oberfläche ist besonders in den Tiefen gut zu erkennen.

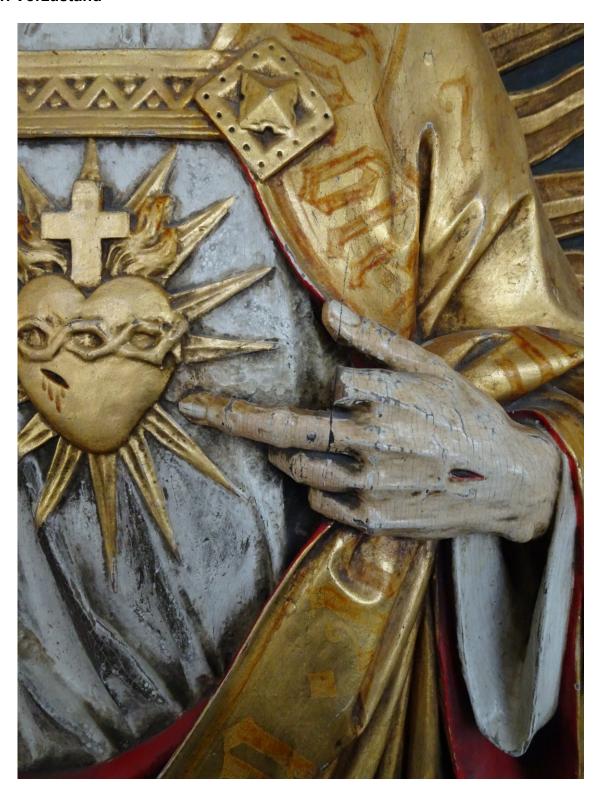
Abbildung 3 Detail, linke Hand

Staubablagerungen und Verrußung führen zu einer starken Verschmutzung der Oberfläche. Der Zeigefinger der linken Hand fehlt, zwei weitere Finger sind lose.

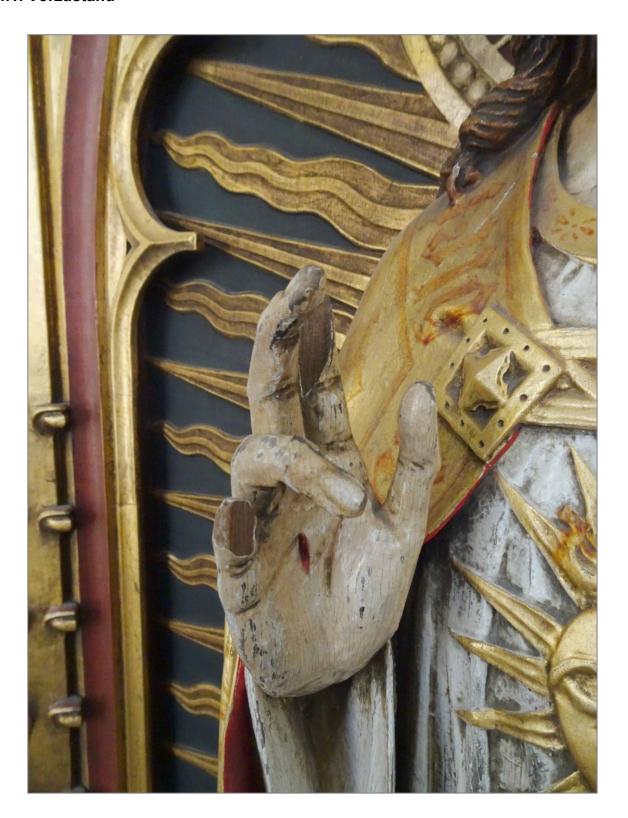
Abbildung 4 Detail, rechte Hand

Der rechten Hand fehlen zwei Finger.

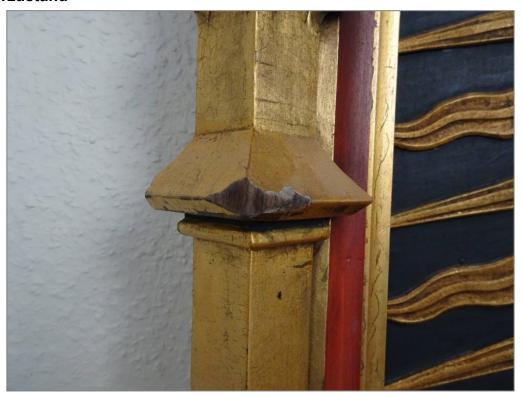
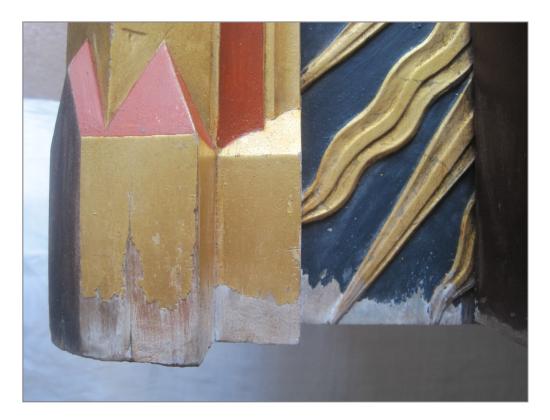
Abbildungen 5 und 6 Detail, Rahmenkonstruktion

Mehrere Stellen weisen Beschädigungen durch mechanische Einwirkungen auf, wie zum Beispiel Abbrüche oder abgeschlagene Ecken. Der gesamte untere Abschluss ist von Fassungsverlusten gekennzeichnet.

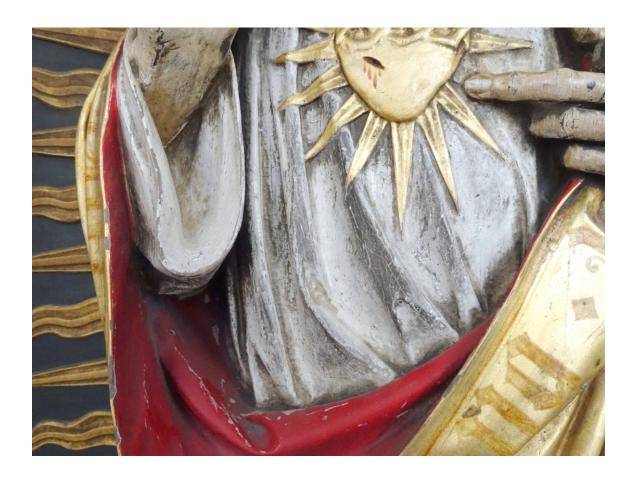
Abbildung 7 Detail, Mitte

Die starke Oberflächenverschmutzung ist besonders auf dem weißen Gewand der Figur und in den Tiefen des Faltenwurfes zu erkennen. Am Mantelsaum dokumentieren sich kleinere Ausbrüche und Fassungsverluste.

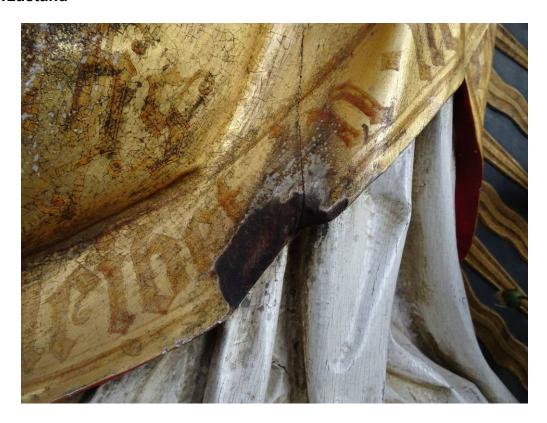
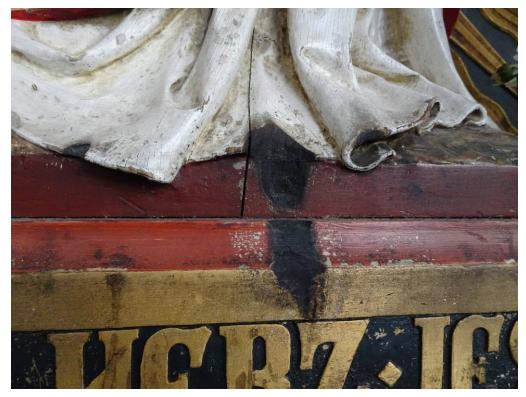
Abbildungen 8 und 9 Detail, Sockelbereich

Im Sockelbereich zeigen sich mehrere Brandspuren, vermutlich eine Folge der Bombardierung der Kirche am Schröderplatz im Jahr 1944 oder eines unsachgemäßen Gebrauchs von Kerzen o.ä.

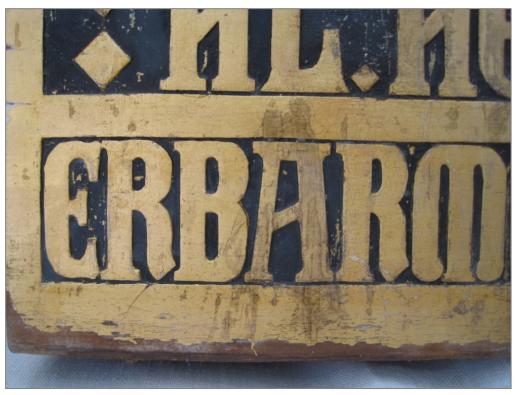
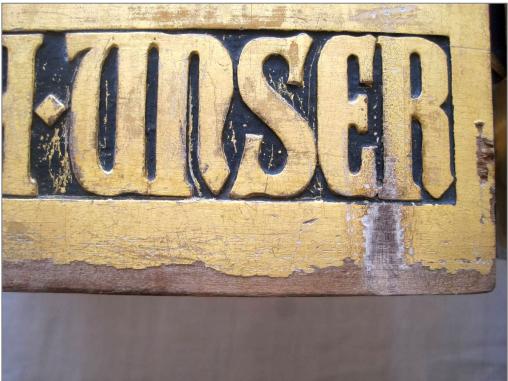
Abbildungen 10 und 11 Detail, Sockel

Der Schriftzug auf dem Sockel der Christusfigur ist von Wachsspritzern verunreinigt und weist ebenfalls Fassungsverluste durch Abplatzungen, mechanische Eingriffe und oberflächlichen Abrieb auf.

Als erster Arbeitsschritt erfolgte die Reinigung mit Mikrofaserschwamm und Wasser unter Zusatz von Marseiller Seife. Wachsspritzer wurden zuerst mechanisch, anschließend durch vorsichtiges Nachreiben mit Terpentinöl entfernt.
