Katholische Pfarrei Herz Jesu Rostock

Herz Jesu Figur mit Wimpergarchitektur

farrei Herz Jesu Rostock, Herz Jesu Figur – Restaurierungsbericht Diplom Restaurator (FH) Quartiertsr. 2 18057 Rostock Fax + Tel O381/4031240	Seite 2
1.	Verzeichnisse	Juni 2020

Objekt: Herz Jesu Figur, entstanden um 1900

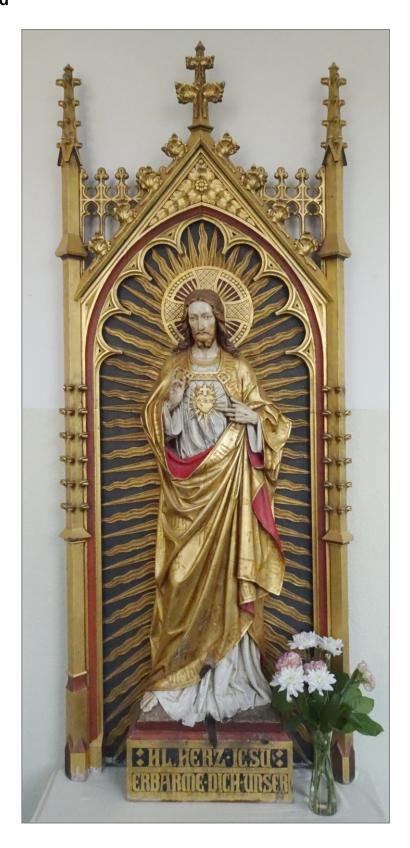
Abbildung 1 Gesamtaufnahme Vorzustand

Die gesamte Oberfläche ist durch Staubablagerungen und in Folge des Brandes, eventuell auch durch die liturgische Nutzung der Räume, verschmutzt und verrußt.

Es sind mehrere Brandlöcher/ Brandspuren im Sockelbereich und Gewandsaum vorhanden, die Blasenbildung durch Hitzeeinwirkung zeigt sich besonders störend auf dem Faltenwurf des Mantels.

Fassungsverluste durch mechanische Belastung, sind besonders am unteren Abschluss des Gesamtwerks zu dokumentieren.

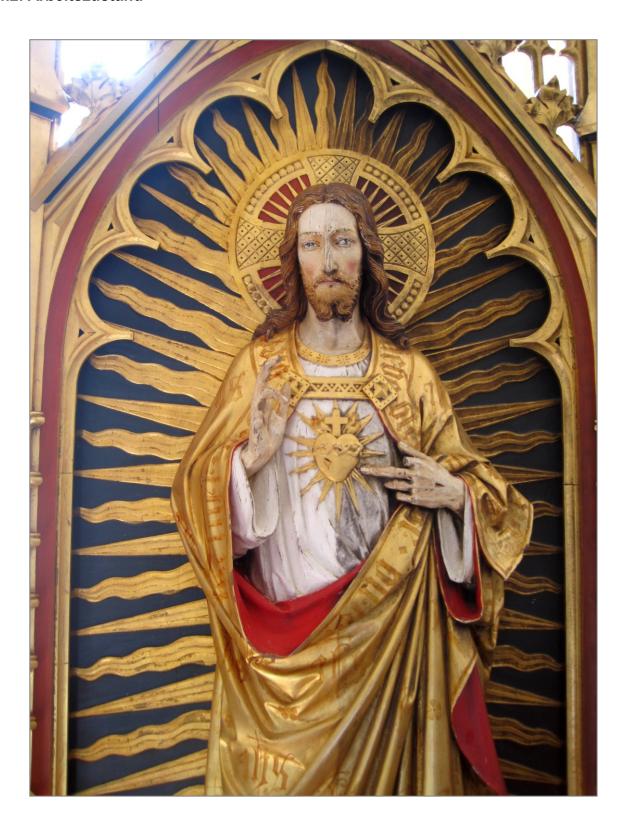
Abbildung 12 Christusfigur

Diese Abbildung dokumentiert den Zustand während der Reinigung.

Als erster Arbeitsschritt erfolgte die Reinigung mit Mikrofaserschwamm und Wasser unter Zusatz von Marseiller Seife. Wachsspritzer wurden zuerst mechanisch, anschließend durch vorsichtiges Nachreiben mit Terpentinöl entfernt.
